DTCO 4.0 software opdatering til DTCO 40e

DTCO 4.0: Softwareopgradering til DTCO 4.0e

Denne instruktion leder dig trin for trin, hvordan du laver Software opdateringen til DTCO version 4.0e(d).

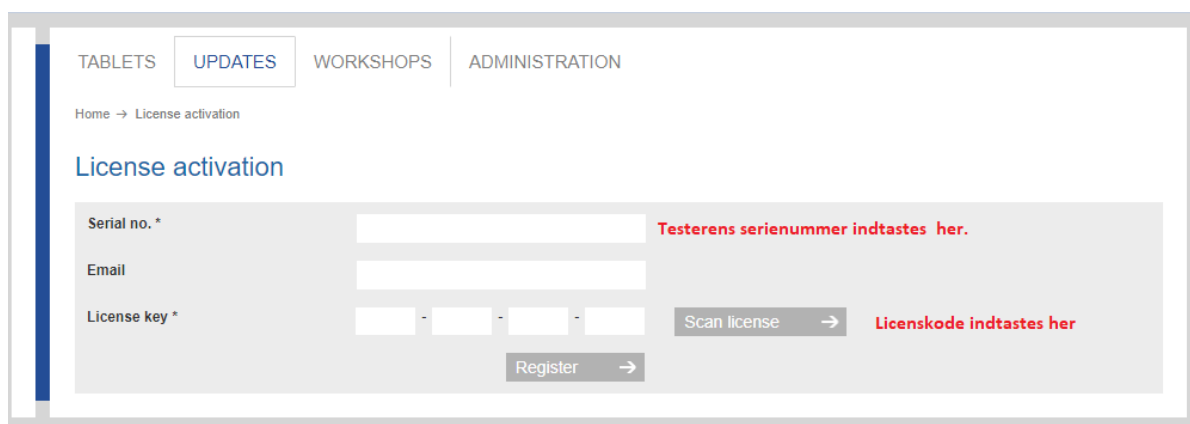
- Under opdateringsprocessen af fartskriveren skal testeren have en internetforbindelse.
- Du skal gå ind på <https://tab.workshopreport.com/license/index> og indtaste licensnøglen fra licens kuponen

Serial no. * **Testerens serienummer indtastes her.**

License key * - - - **Scan license** → **Licenskode indtastes her**

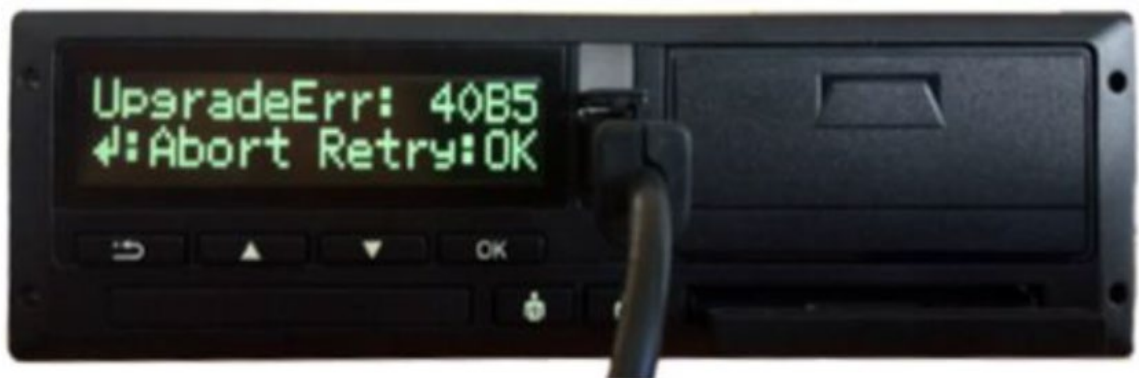
1. Tilslut DTCO stik A til en pålidelig strømforsyning med 12/24 volt eller højere og sæt et værkstedskort i en af kortpladserne. Vær opmærksom på, at ingen KITAS-sensor (B-stik) er tilsluttet, hvis DTCO'en ikke er aktiveret. (f.eks.: Opgradering af lagerenheder).
2. Efter indsættelse af værkstedskortet skiftes til servicemenuen for DTCO og vælges punktet "SW-opgradering". Efter anmodningen, hvis en dataoverførsel blev udført (kun på aktiverede enheder), vil du blive bedt om at skubbe værkstedskortet ud. Derefter vil SW-opgraderingstilstanden blive startet.
3. Vent med vilje, indtil DTCO viser dig opgraderingsfejlen 40B5 (timeout).

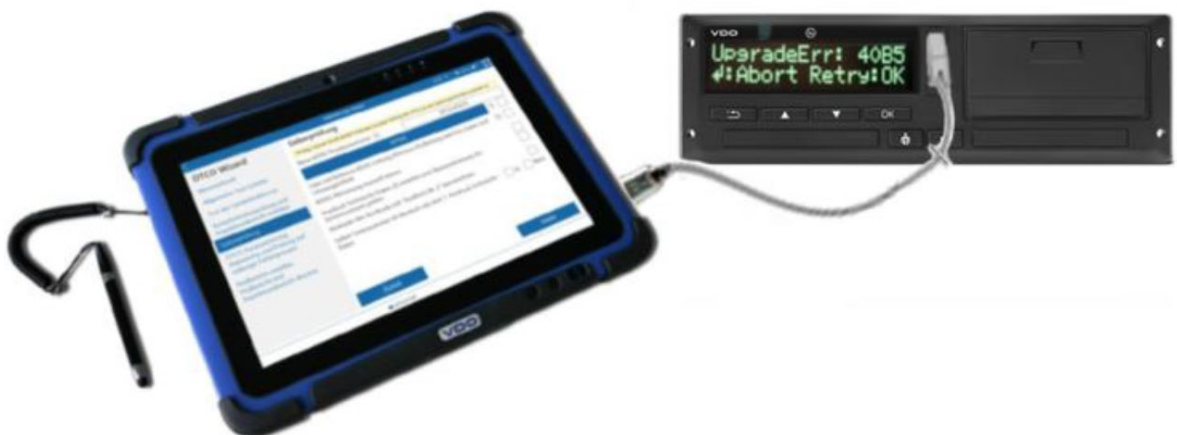
4. Tænd for testeren og forbind takografen via opdateringskablet, opdateringskablet, kablet skal sættes i USB stikket bag gummiklappen i siden på testeren. På testeren går du ind i menuen TCO INFO, og vælger opdater DTCO

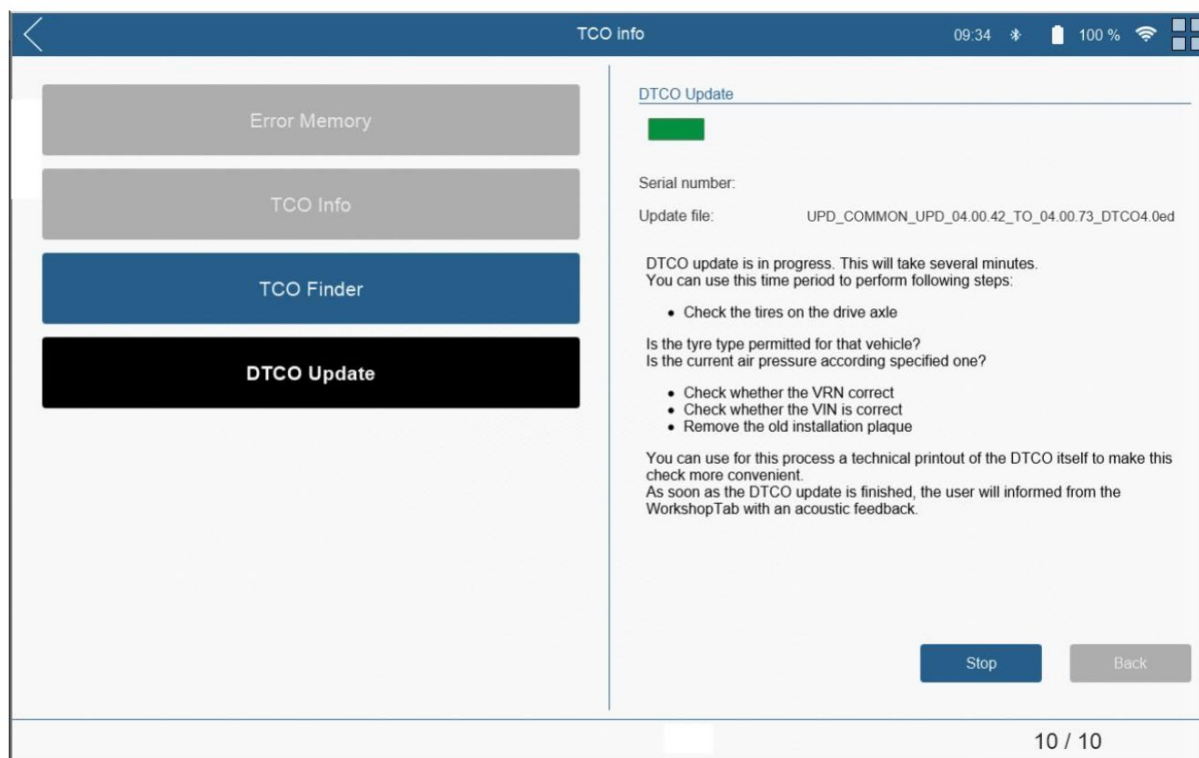
5. Vælg den relevante opgraderingsfil og certifikatet, og klik på start. Du vil blive bedt om at indtaste den gamle adgangskode (indeholdt i den e-mail, der er sendt til dig) og om at indtaste og bekræfte en ny personlig adgangskode til certifikatet.
6. Testeren forsøger derefter at etablere forbindelse med fartskrивeren

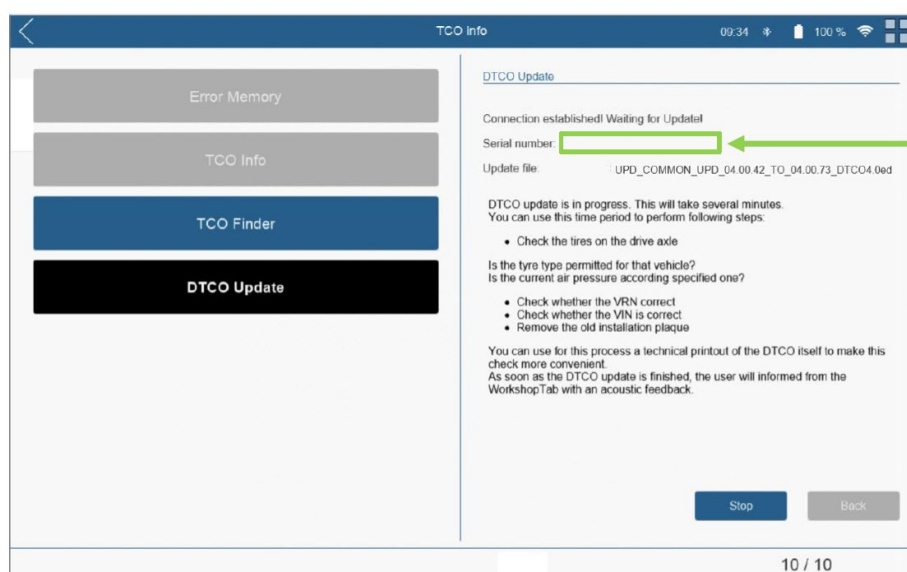
7. Meddelelsen Forbindelse oprettet! Vent på opgradering! vises på skærmen af testeren. Tryk nu på knappen "OK" på fartskrивeren for at sende serienummeret.

After the "OK" button was pressed, the serial number of the DTCO will appear in the field

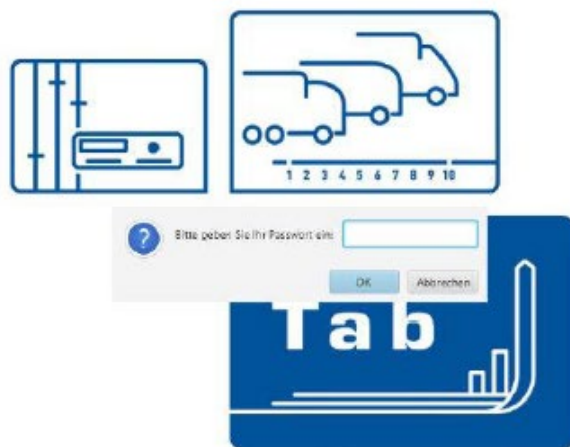
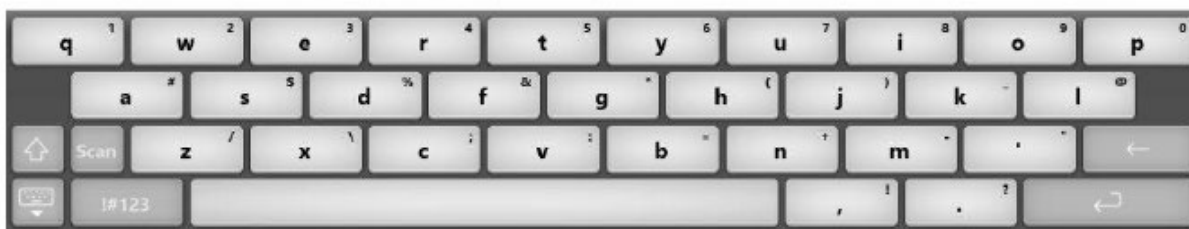
8. Indtast derefter den personlige adgangskode, der er defineret i punkt 5. bekræft derefter dette med OK eller Enter.

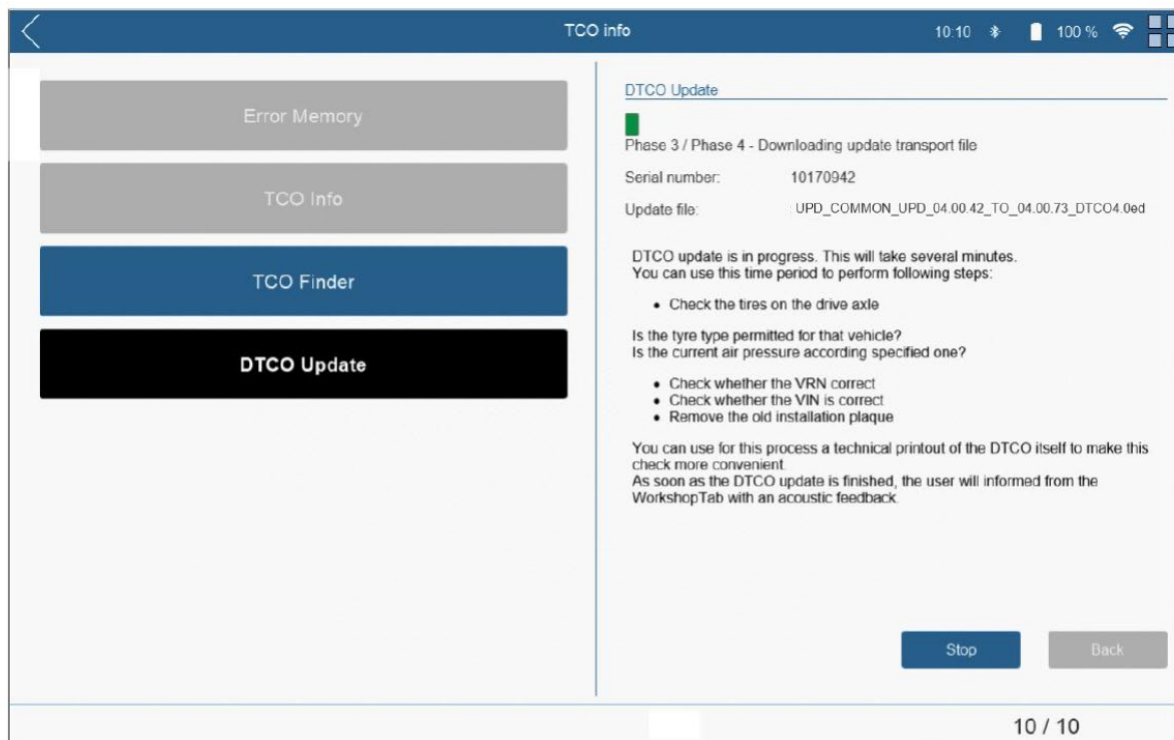
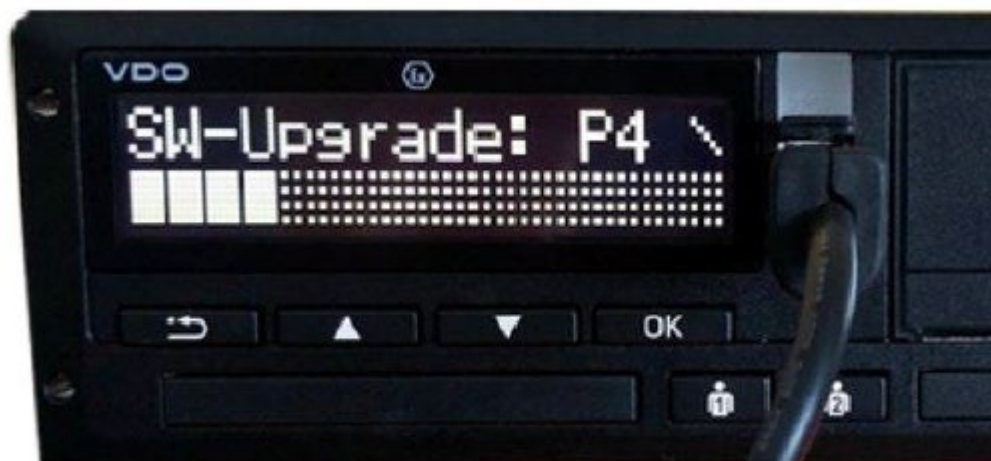
9. Herefter begynder softwareopdateringen af fartskrивeren. Opdateringen kan følges på både fartskrивeren og testeren.

Opdateringen er gennemført efter et par minutter (fra det tidspunkt, hvor adgangskoden er indtastet). I slutningen af opdateringen vises meddelelsen "opdatering udført" på fartskriveren.

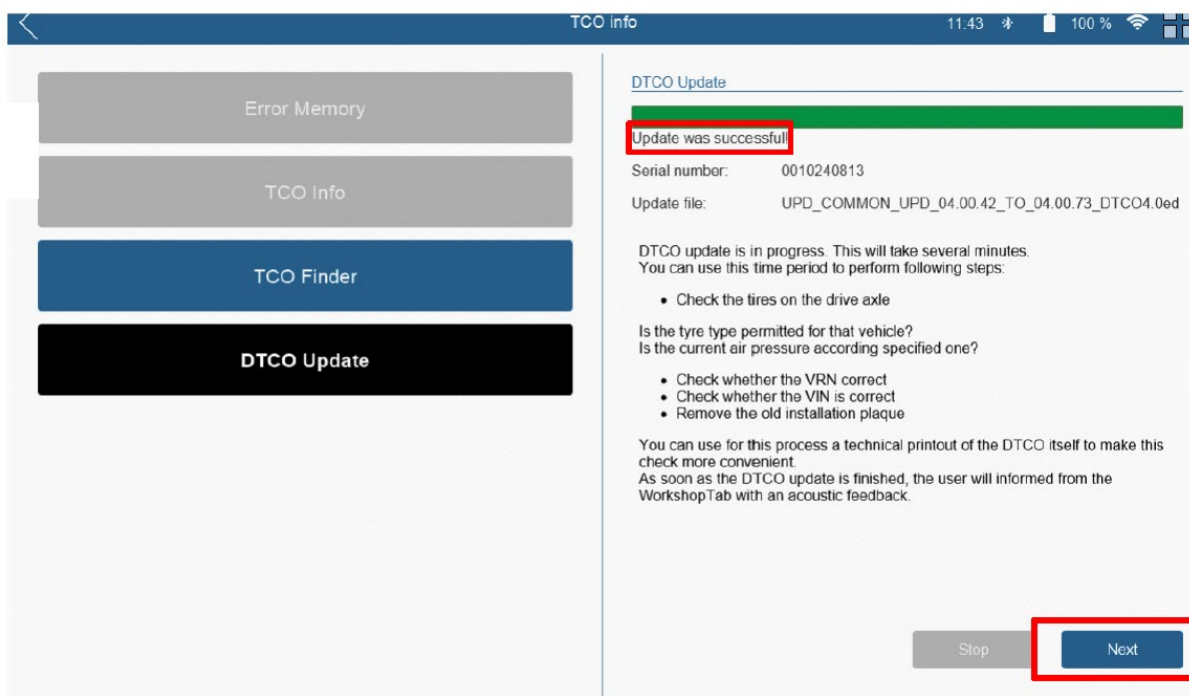
10. Når opgraderingen er fuldført, vises den tilsvarende meddelelse i Testeren, og guiden guider dig til næste trin.

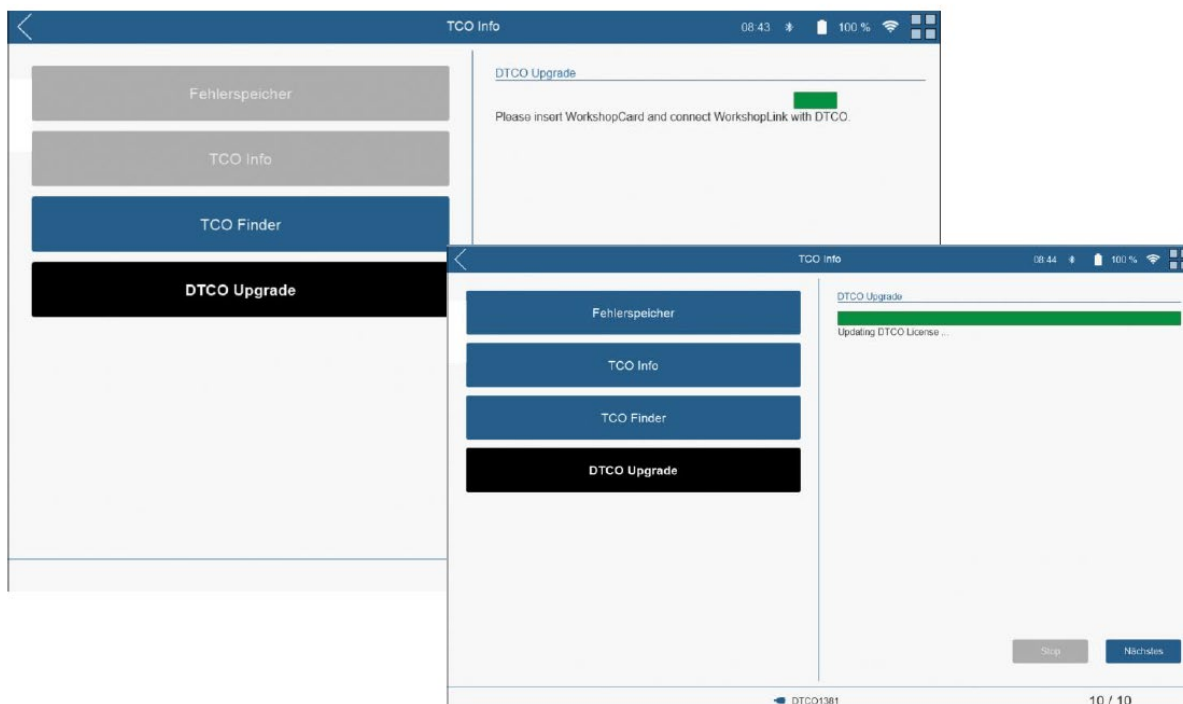
11. Du vil derefter blive bedt om at indsætte værkstedslinjet og værkstedskortet i fartskriveren. Derefter overføres licenskoden til fartskriveren.

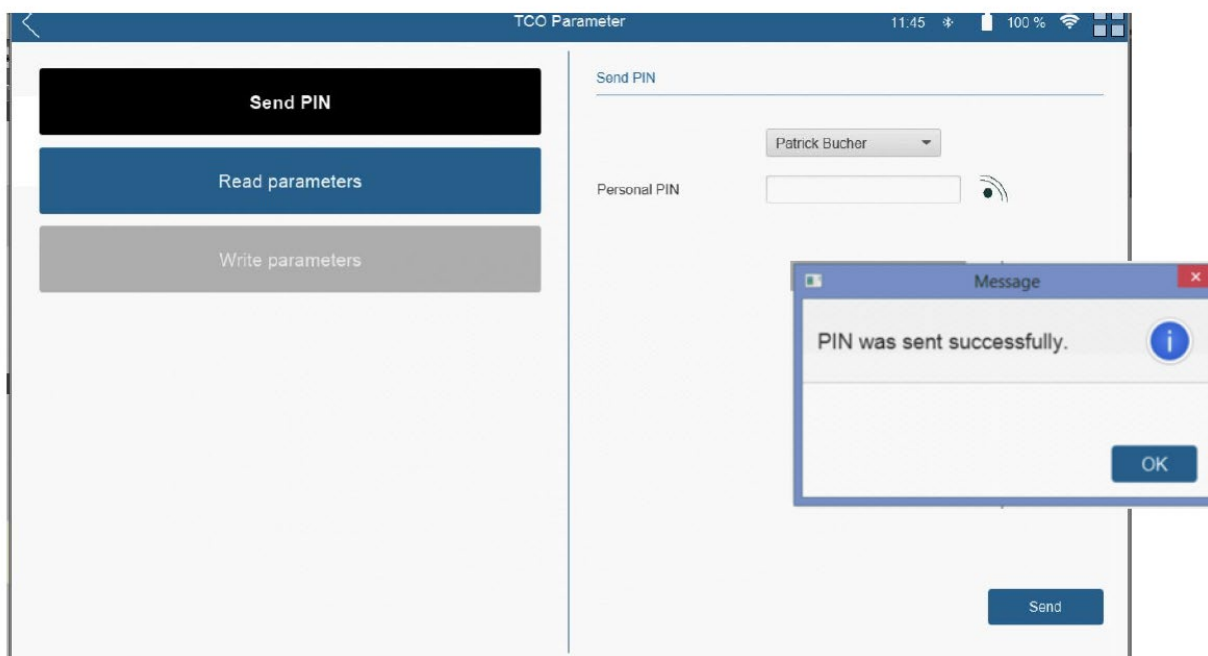
12. Indtast nu dit personlige kodeord til det respektive indsatte værkstedskort og bekræft med "Send".

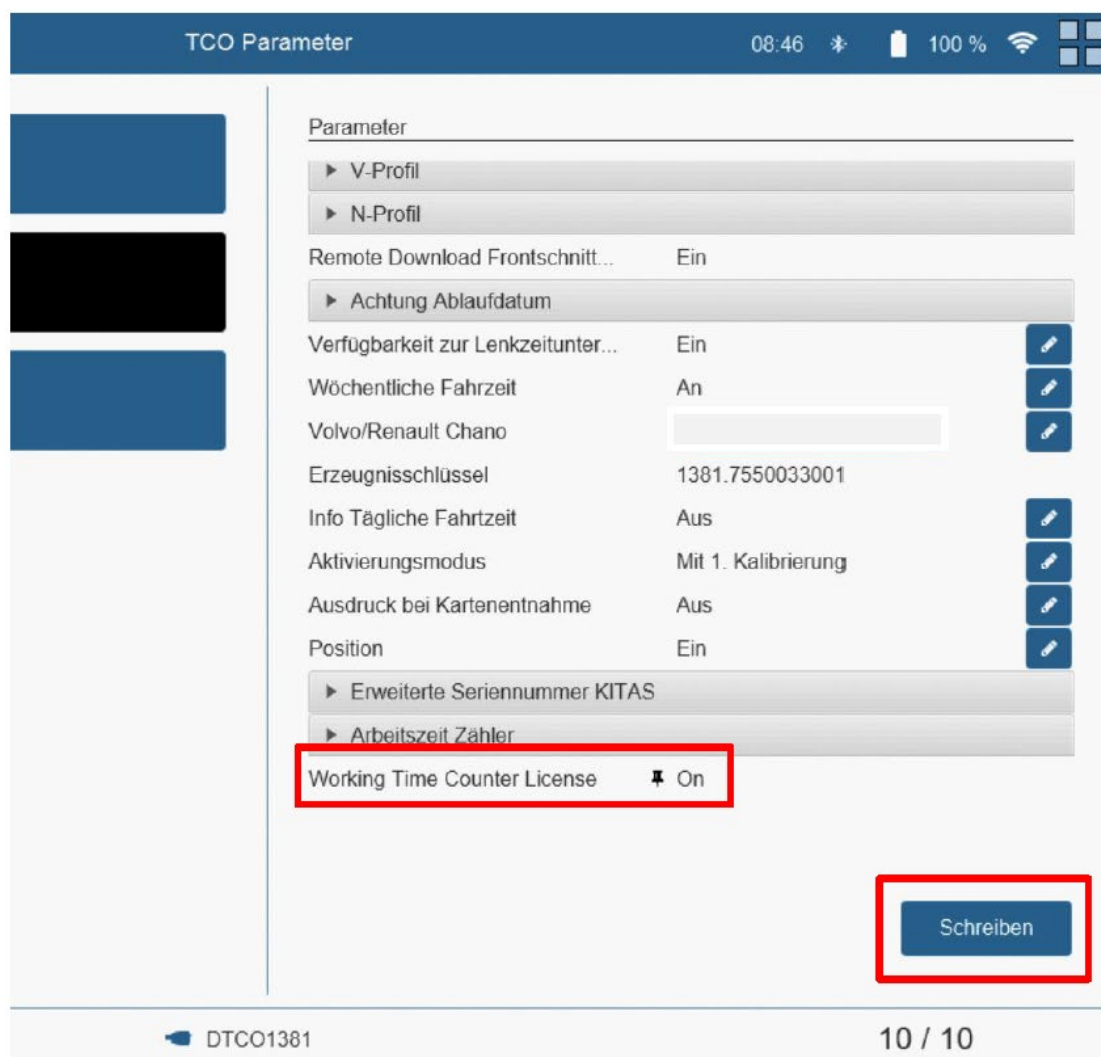
13. Parametrene for fartskriveren aflæses derefter, og arbejdstidstælleren indstilles automatisk til aktiv. Tryk nu på knappen "Skriv". Arbejdstidstælleren aktiveres derefter.

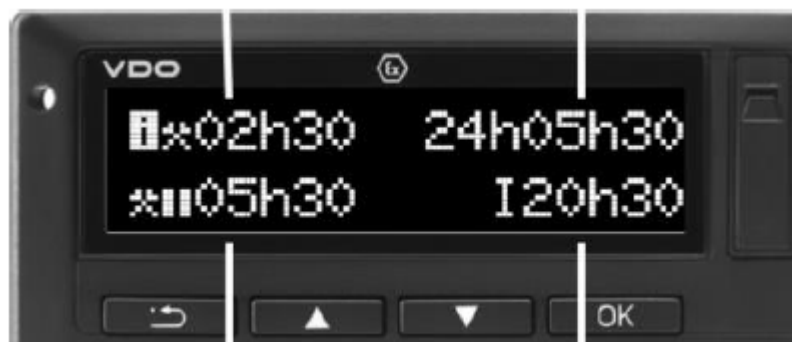
Arbejdstidstælleren er nu synlig i DTCO-displayet. Se billede nedenfor.

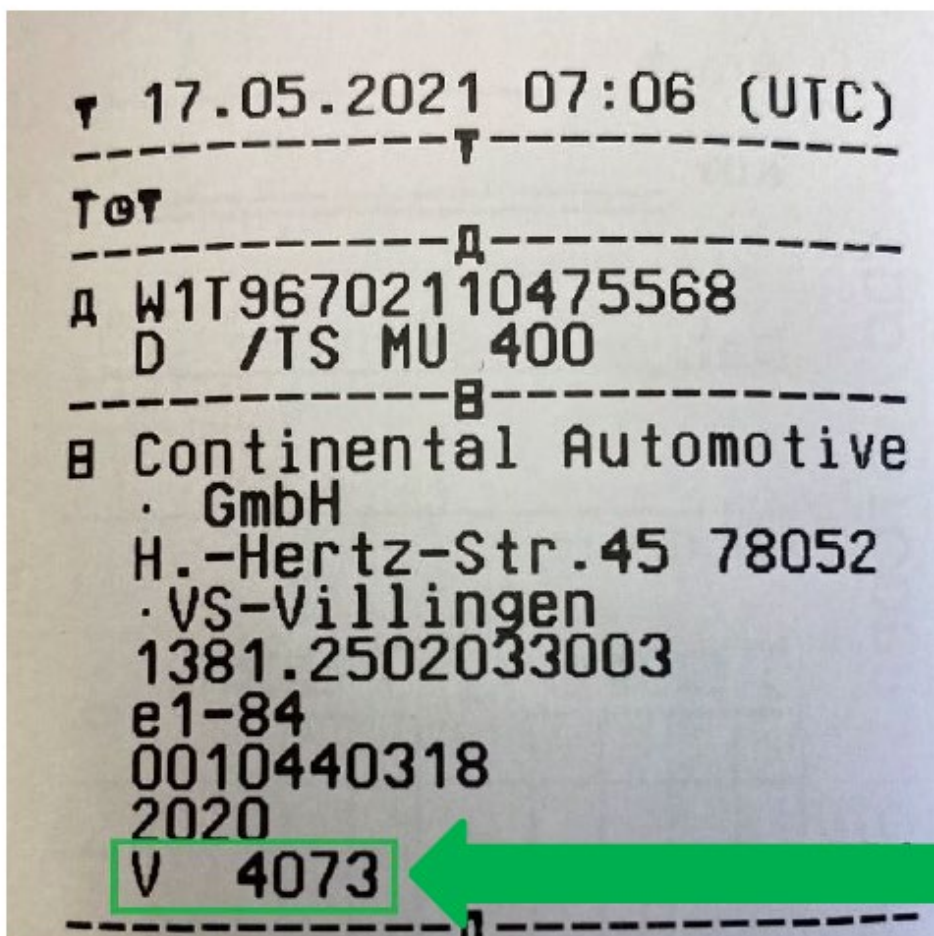
Softwareopgraderingen til DTCO Version 4.0e er nu gennemført.
Kontroller med en teknisk dataudskrift. Softwareversion 4073 skal nu være opført her.
